日本の橋を 守りたい

～ふっ素樹脂塗装の威力～

実橋試験～20年の比較～

ライフサイクルコストの検証

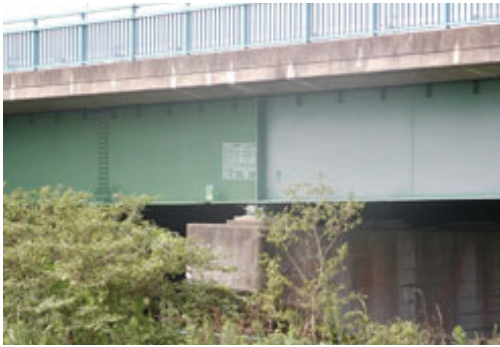
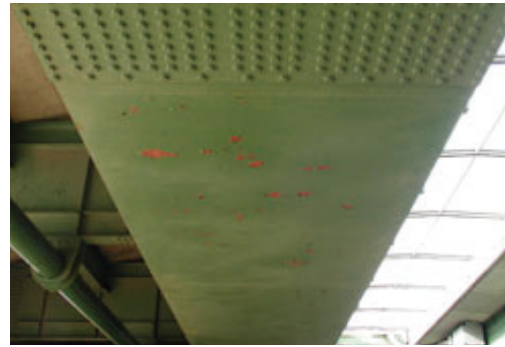
16年

左：ふっ素保色良好。 右：塩化ゴム系
白亜化が進みいろあ
せています。

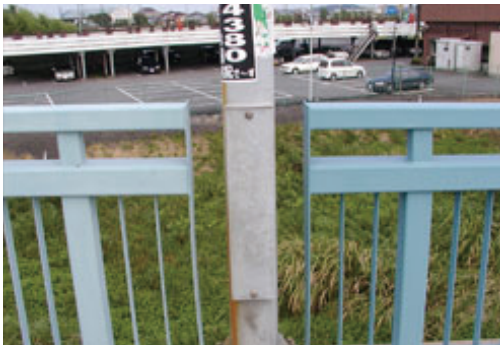
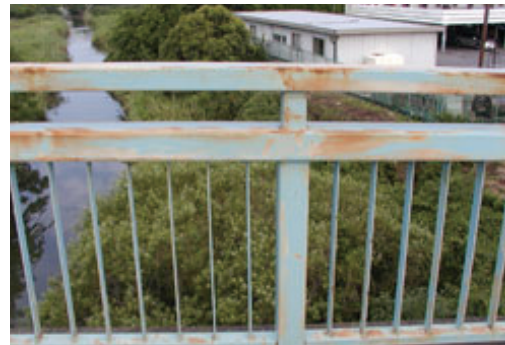
フタル酸：剥離が見られます。

左：塩化ゴム系 右：ふっ素

上塗り、中塗りが消失、下塗りと錆も出始めてい
ます。

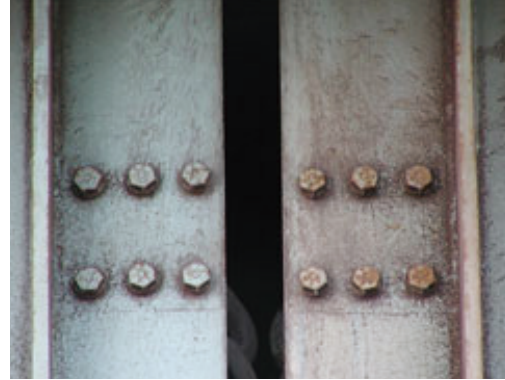
フタル酸(右側)：白亜化(チョーキング)しており、汚れが激しくボルト頭には錆びがでています。

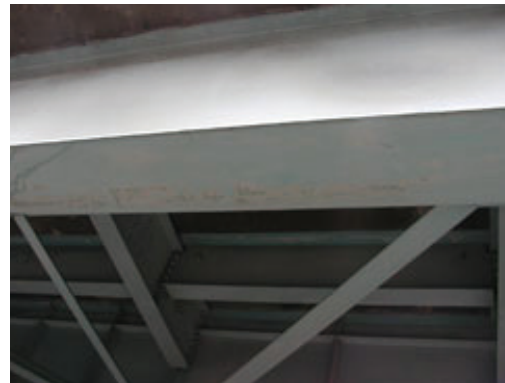
フタル酸：剥離が始まっています。

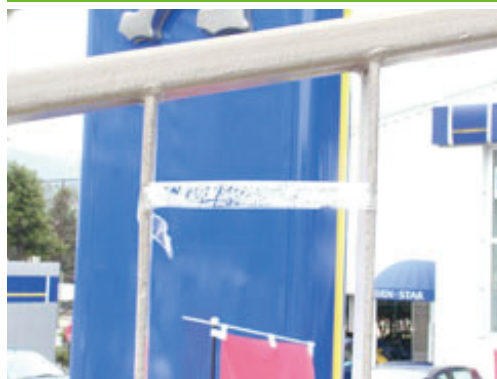
フタル酸：白亜化激しく、白亜化試験のセロテープに劣化した塗膜が付着しています。

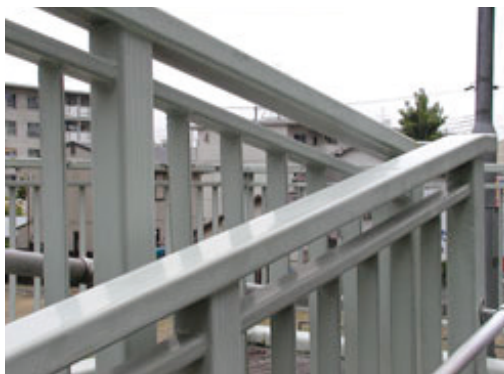
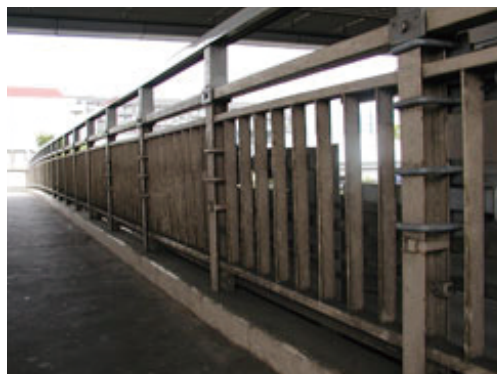
フタル酸：雨のあたらないところはさらに汚れが激しく付いています。

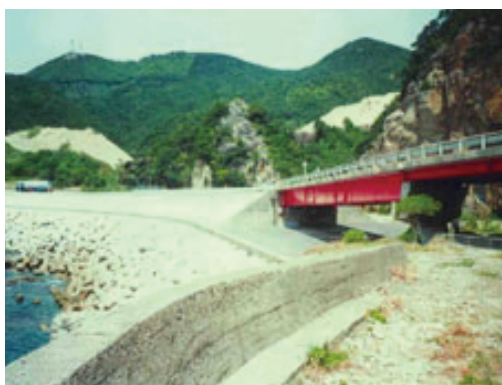
全景
9年目に護岸工事で海岸線が下がりました。
それまでは海の上でした。

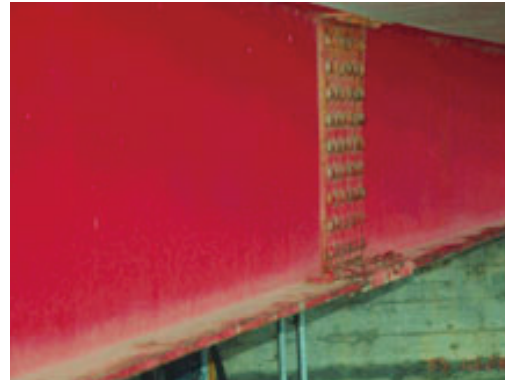
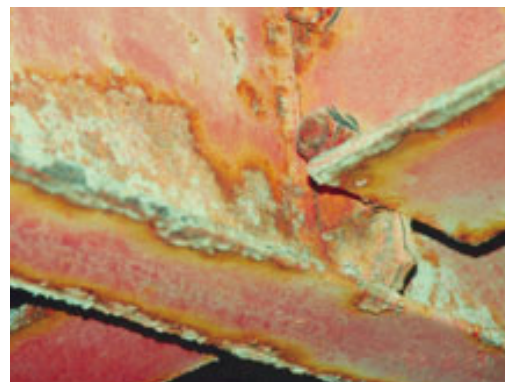
11年

ふっ素：光沢は良好で下廻りの錆びもあまりありません。

塩化ゴム系：光沢は低下して、下廻りの錆びが非常に進行しています。

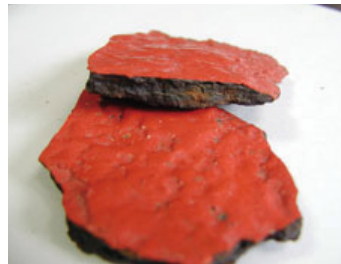
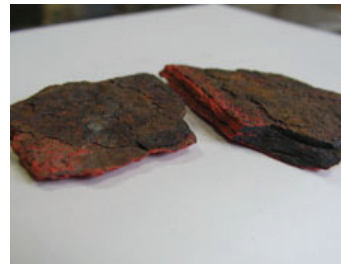
錆び層は5mm以上あります。

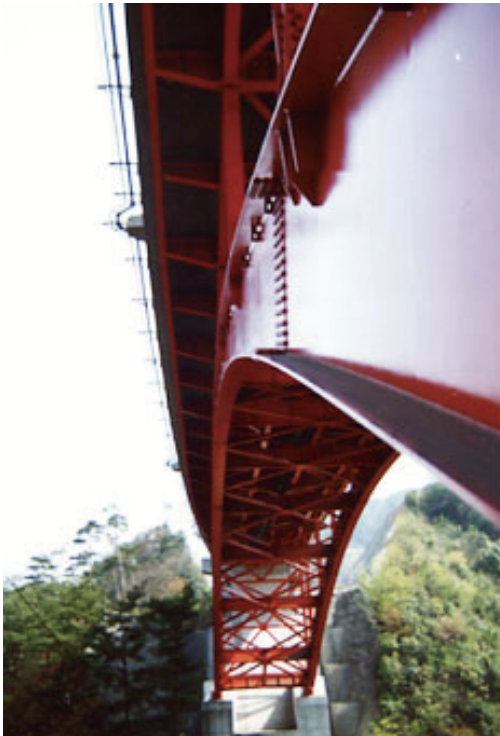
6年8ヶ月(1993年4月撮影)

チョーキングが激しくなっています。
徐々にはく離が始まっています。

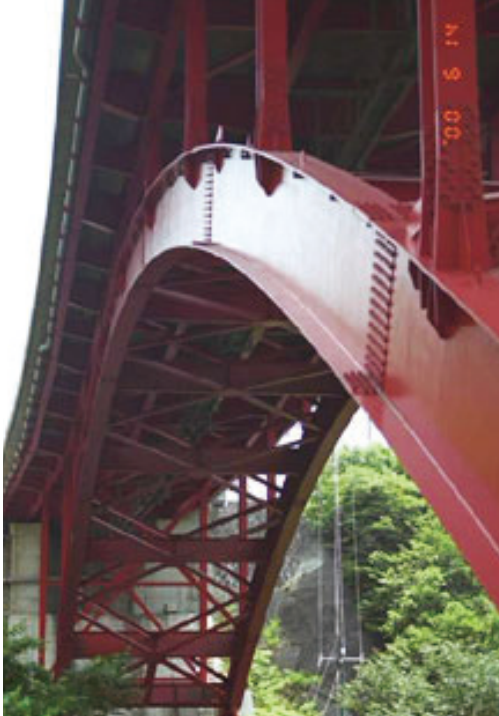
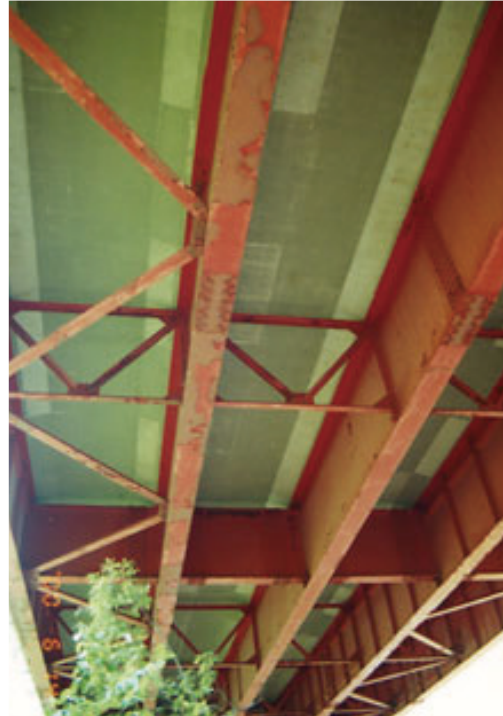
13年10ヶ月(2000年6月撮影)

下フランジ下面是全面に渡ってはく離が生じています。

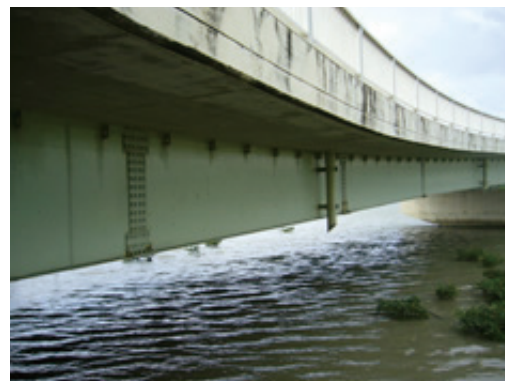
ふっ素：光沢良好。

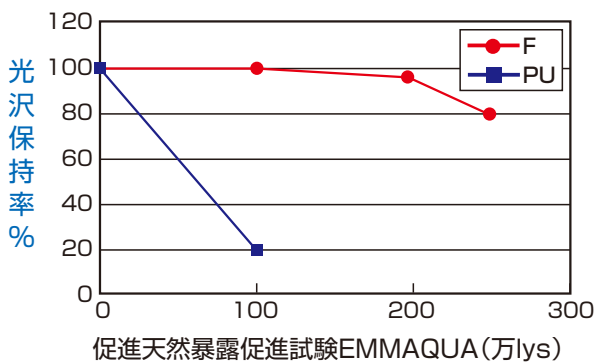
EMMAQUA天然暴露促進試験結果(250万Lys)

EMMAQUA試験での200万lysの暴露光量は東京20年分の紫外線の量といわれています。

EMMAQUA試験

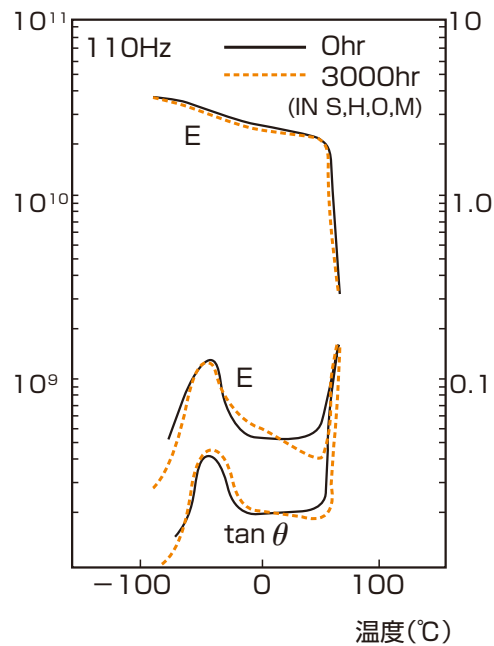
機械強度の耐久性

ふっ素樹脂塗膜はサンシャインウエザーメーター照射3000時間前後で機械的な弾性率、複素弾性率、減衰率がほとんど変わりません。

下地を守る強度の保持力が長期にわたり維持されることを示しています。

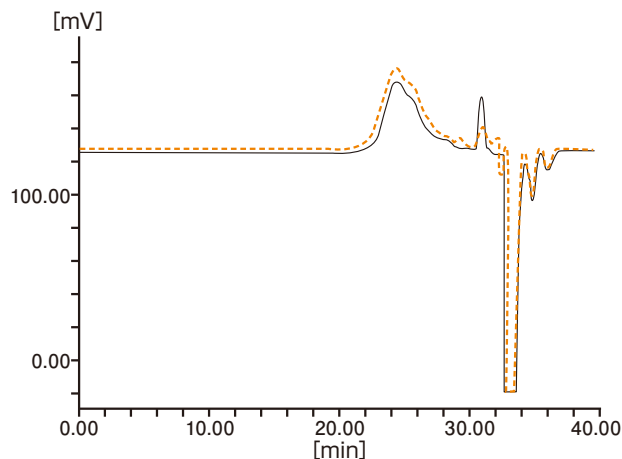
図2 ふっ素エナメル分子量分布

実線：0年
破線：3年曝露品

主剤の樹脂・塗料について硬化剤を配合せずに成膜し暴露前後の分子量の変化を追跡しました。平均分子量の変化を表1に、そのときのGPCのチャートを図1-4に示します。分子量の変化・分散の値について以下の通りです。ポリウレタンクリアーは主鎖切断により、全体に著しい分子量低下が観測されました。初期の分子量Mnは1/6にまでに分解し、3年の暴露で分子がオリゴマーまで分解していると思われます。ポリウレタンエナメルでは肩の部分の高分子量のポリマーが著しく劣化し消失、低分子に移行し、MWで1/4まで分子量低下しています。ポリウレタンではクリアー・エナメル双方とも分解して著しく低分子量化する方向であした。ふっ素クリアー・エナメルともに著しい分子量変化は違いはなく、ほとんど劣化が認められませんでした。

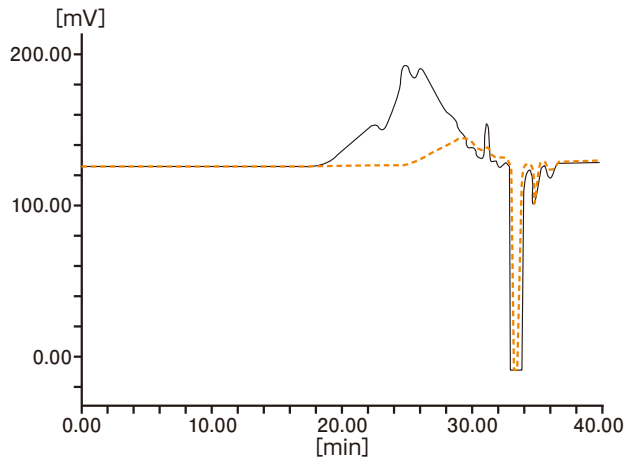
図3 ポリウレタンクリアー分子量分布

実線：0年
破線：3年曝露品

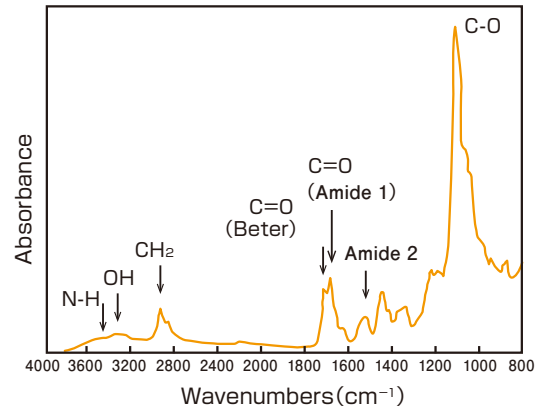
図1 フッ素樹脂塗膜のIR

図1にフッ素樹脂塗膜のIR

イソシアネートの配合量と種類はまったく同じですが、フッ素樹脂へ配合されたほうが残存率は大きく、フッ素樹脂はあたかも配合された硬化剤の耐候性を向上させるような働きに見えます。これはラジカル発生をフッ素樹脂が抑制するからだと思われます。

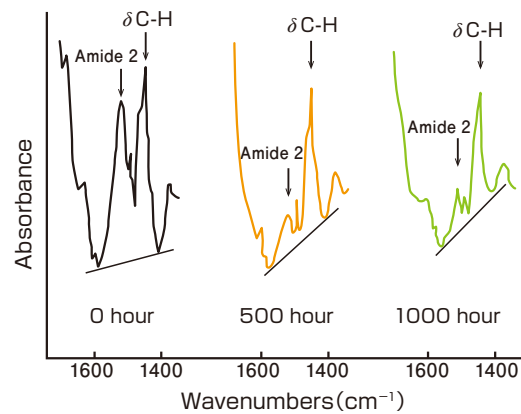
図2 ポリウレタンのIRの変化

図2にポリウレタンのIRの変化

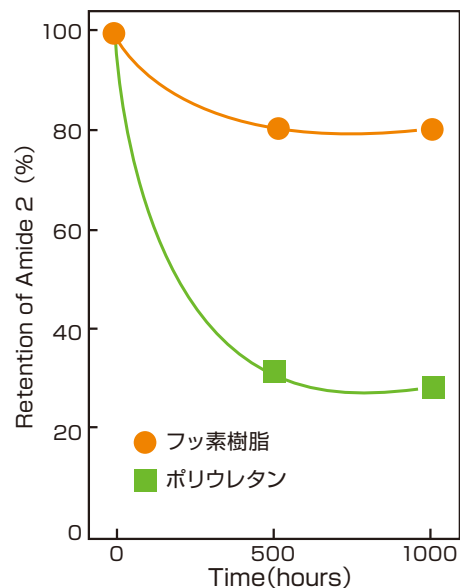
図3 イソシアネートのアミドIIの残率

図3にアミドIIの残率の結果を示しました。

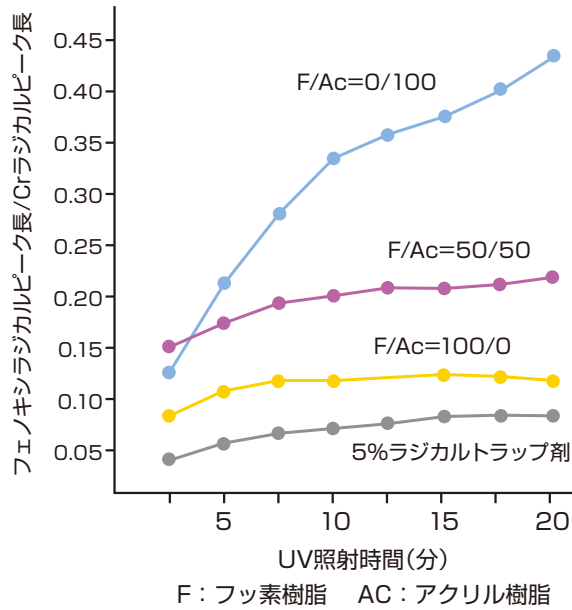
図1 ESRによるラジカル量の測定

分解の開始点とされるラジカル発生をESRによって検知した。結果を図1に示します。アクリルをブレンドした場合、アクリルが多くなれば多くなるほどラジカルが多く発生するのがわかります。暴露試験でも同様に耐候性は低下します。(図2、3)

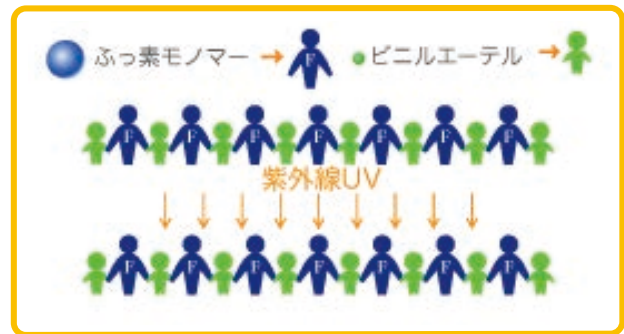
■3F系FEVE「ルミフロン」

ふっ素樹脂の特徴の高耐候性は、ふっ素モノマーのC-F結合エネルギーの大きさが、紫外線エネルギーより大きいことから得られるものです。下図のグラフィックの球体の大きさは、結合エネルギーの大きさをイメージしています。また、右図は結合エネルギーの大きさを大人と子供で表現しています。

3F系FEVEふっ素樹脂「ルミフロン」は、ふっ素モノマーと塗料化に必要な他モノマーとが**規則的に交互配列**を作る樹脂です。つまり、紫外線に弱いビニルエーテルは紫外線に強いふっ素モノマーに守られています。ふっ素モノマーとビニルエーテルを大人・子供で表現すると、子供が手を離さないように大人は子供の手をしっかり握っているのです。
